## L'accidentalité des EDP Métropole de Lyon - 2019-2021

ELMOS - Livrable 1.2

## Résumé de l'étude :

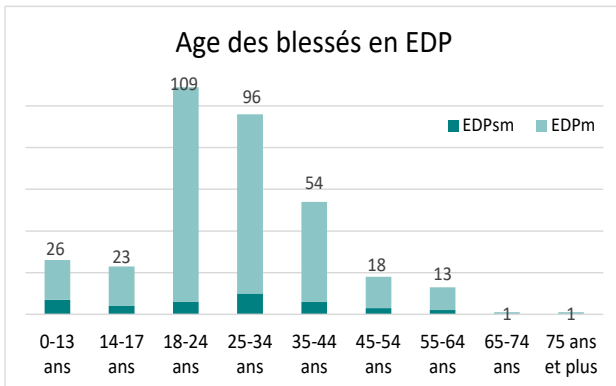
Les tranches 18-24 ans et 25-34 ans concentrent le plus de victimes (60 % à elles deux).

Graphique 15- Blessés EDP selon l'âge, source BAAC 2019-2021
